UN NOUVEAU CÂBLE SYNTHÉTIQUE CONÇU POUR LE DÉBARDAGE FORESTIER

La corderie Meyer-Sansboeuf a développé un nouveau câble dénommé SKADEE, conçu pour les forestiers, avec pour ambition d'apporter des améliorations fonctionnelles permettant un usage plus régulier et sécurisant pour les opérateurs.

Accompagné par les 4 caisses MSA d'Auvergne Rhône-Alpes, FCBA a installé et suivi deux câbles installés successivement chez 10 débardeurs, pendant 1 an, dans des contextes variés. Aucune donnée fine de suivi n'a pu être collectée, mais de nombreux enseignements ont permis d'évaluer la performance de ce nouveau câble. Ils sont présentés dans l'article ci-après ainsi qu'en vidéo sur la chaîne YouTube FCBA.

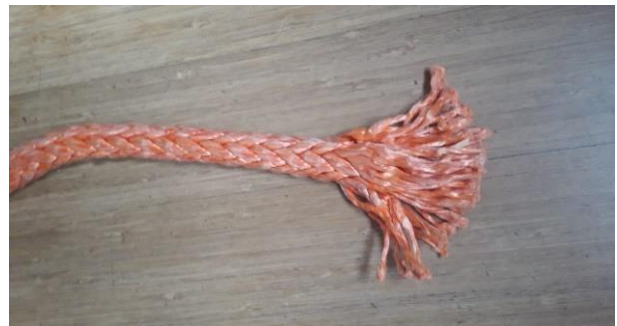
Photo 1 : Câble 12 torons tressés

Le câble synthétique utilisé depuis plus de 10 ans est un transfert direct du monde du levage et du nautisme. Il est constitué de 12 torons tressés de fibres Dyneema® HMPE, sans âme centrale. Malgré la légèreté apportée et la résistance affichée, 2 inconvénients majeurs ressortent de son usage : la rupture régulière et le coincement dans le tambour du treuil trop fréquent lors du déroulage du câble. En effet sur ce 2^{ème} point, le câble s'écrase dans le tambour lors du halage, sous l'effet de la tension appliquée, et il perd sa structure ronde (qui revient dès une nouvelle mise sous tension). Ces coincements génèrent des chocs violents chez les opérateurs lors du déroulage et peuvent être une cause de troubles musculo squelettiques (TMS).

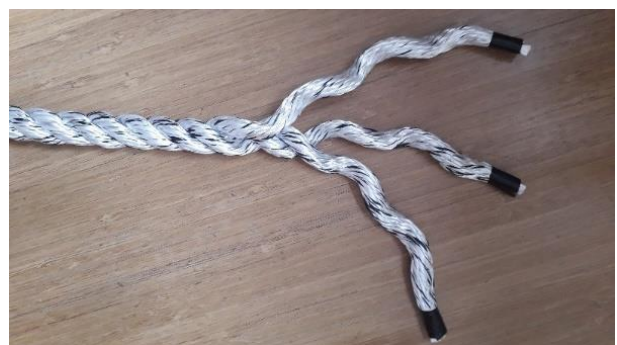
Photo 2 : Câble 3 torons torsadés

Après plusieurs essais, la corderie Meyer-Sansboeuf a conçu un câble 3 torons torsadés double torsion, constitué également de fibres Dyneema® HMPE.

Toutefois, cette notion de diamètre est à relativiser. En effet, du fait de sa confection torsadée, le câble s'étire et s'allonge progressivement sous l'effet de la traction. Ainsi, un câble en 18 mm, après plusieurs semaines de travail, a été mesuré à 16.5 mm en bout de câble, et 17 mm à 15 m du bout. Même avec un étirement fort à l'installation, cet allongement perdure dans les premiers temps. Il est donc nécessaire d'adapter ses méthodes de travail et de tenir compte de cet allongement, par des tractions régulières limitant les secousses.

Les premiers retours des utilisateurs concernent la **quasi-disparition du coincement du câble dans le tambour**, qui générait des chocs parfois violents dans les épaules de l'opérateur lors du déroulage. La structure torsadée permet en effet au câble de garder sa forme ronde, et de ne pas s'écraser dans le tambour sous l'effet de la traction. Cette amélioration est une belle avancée ergonomique pour les utilisateurs.

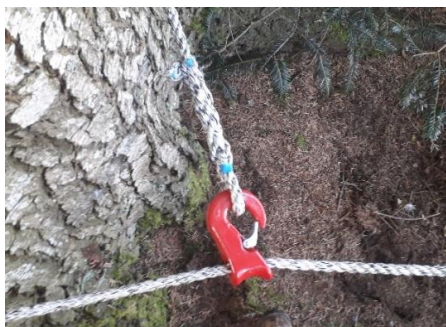
Crochet coulissant

Le crochet coulissant est fréquemment utilisé pour le débardage au câble synthétique, de par sa simplicité d'installation.

Très peu de ruptures ont été constatées sur la partie du câble frottant au sol sous la grume, signe d'une amélioration de la résistance à l'abrasion. Aucune rupture non plus sur la boucle d'épissure et son contact avec le crochet.

La quasi-totalité des ruptures ont eu lieu sur la partie coulissante dans l'œil du crochet. A chaque fois, le câble a fondu et est très chaud, comme le crochet. Le frottement des 2 matériaux en traction génère en effet un échauffement amenant la fusion du câble et sa rupture. Le polissage intérieur du crochet a apporté des améliorations, toutefois encore insuffisantes.

La corderie Meyer-Sansboeuf propose un nouveau crochet métallique qui semble plus adapté et ergonomique, actuellement en test chez des débardeurs.

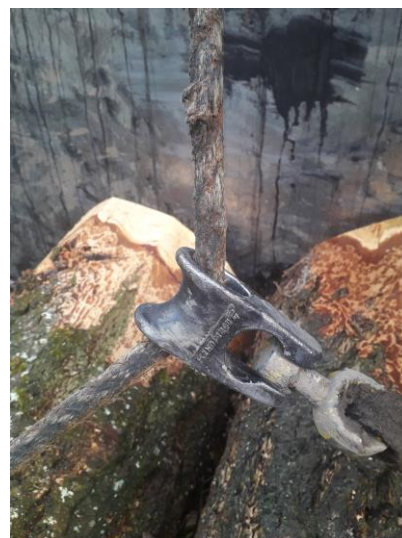
Culot et choker droit

Cette configuration se rapproche beaucoup du système usuel du câble acier. La localisation des casses est similaire à celle observée avec le crochet coulissant : aucune casse vers le culot jaune et l'épissure, l'échauffement ayant lieu au contact du choker droit dont la zone de contact reste très petite et concentre les frottements, les échauffements et les ruptures.

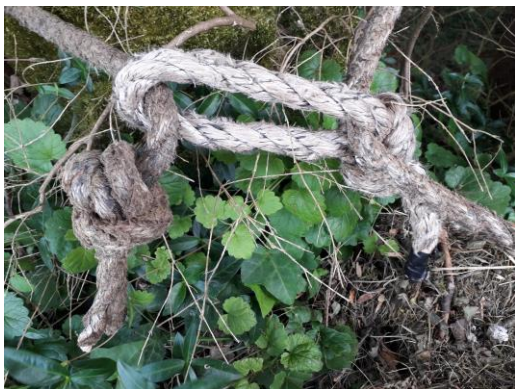
100% synthétique

Cette nouvelle configuration inédite, sans aucun accessoire métallique, est très intéressante en cas de rupture du câble (coup de fouet), car aucune pièce n'est projetée. Outre le poids qui diminue, c'est donc surtout le gain de sécurité pour l'opérateur qui est pertinent.

Le système d'accroche est constitué d'une simple boucle en synthétique (avec nœud), et d'un nœud en bout de câble. Lors de la mise en tension, le nœud appuie sur la boucle tendue et bloque le système.

Le nœud à utiliser est spécifique (double 8), pour offrir une zone plus plate au contact de la boucle.

Toutefois, à l'usage, ce nœud s'arrondit et finit par glisser dans la boucle, surtout lorsque de grosses charges sont débardées. Ce décrochage a fait que très peu de ruptures ont été constatées, que ce soit au niveau du nœud ou au point opposé de la boucle.

Cette configuration fonctionne donc pour des petits bois et sans grosse charge lors de la traine. Elle reste donc intéressante, et ce malgré ces contraintes.

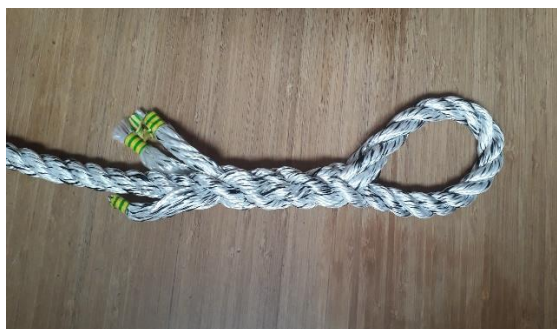
Photo 3: Epissure simple en œillet

L'épissure reste indispensable, les nœuds ayant montré toute leur fragilité sous forte traction. La boucle d'épissure en terminaison permet l'accroche des grumes, via des accessoires et la double épissure raccorde 2 parties du câble après une casse. Les techniques d'épissures sont différentes de celles du « 12 torons tressés », mais facilement réalisable sur le terrain (voir vidéo épissures).

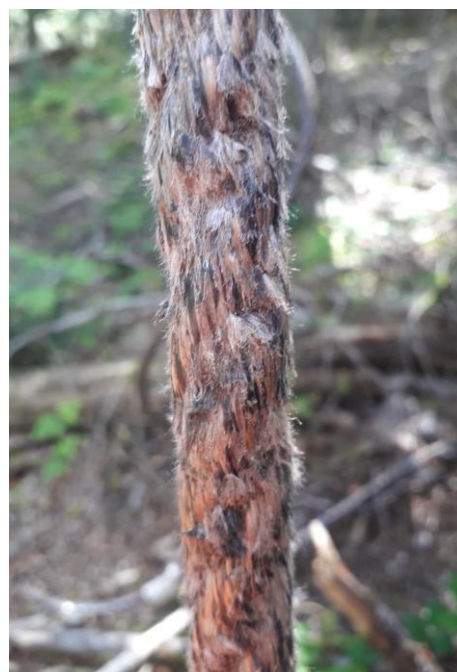
Après plusieurs mois d'utilisation, le câble semble moins pelucheux sur sa face externe que le câble 12 torons, signe d'une **probable amélioration de la résistance à l'abrasion** sur les rochers et les cailloux, ou encore sur le sable au sol. Le peu de casses relevées à d'autres endroits qu'au niveau des pièces métalliques semble confirmer cette amélioration. Les frottements sur les rochers restent toutefois à proscrire!

De plus, l'observation interne du câble montre qu'il reste propre (couleur d'origine) et sans intrusion de terre ou grains de sable qui pourrait générer des ruptures internes.

Photo 5 : peluchage limité après 4 mois d'utilisation
