## Résistance aux chocs des parois à ossature bois

*La révision en cours du DTU 31.2 a fait émerger la nécessité de caractériser les parois à ossature bois en terme de résistance aux chocs de sécurité et de conservation des performances.*

*L'objectif affiché consiste à proposer à la commission de normalisation du DTU 31.2, un rapport présentant les différentes configurations de parois permettant de répondre aux exigences de résistance au choc.*

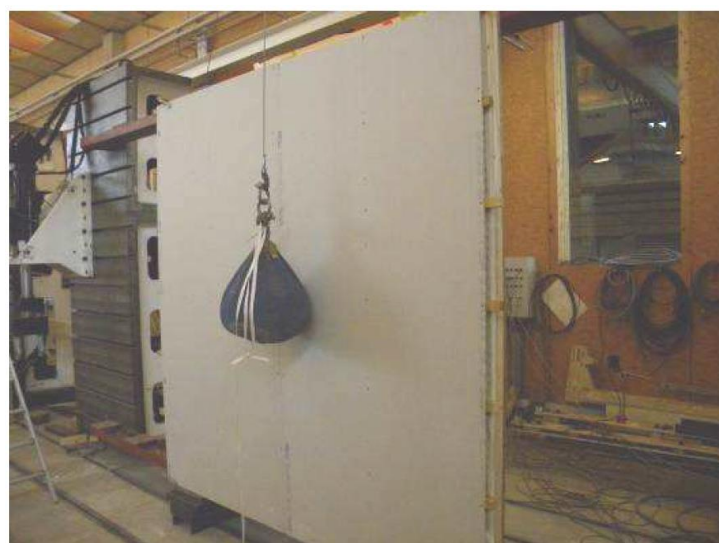
*Photo 1 : Mur sur banc d'essai avec corps de chute « M50 »*

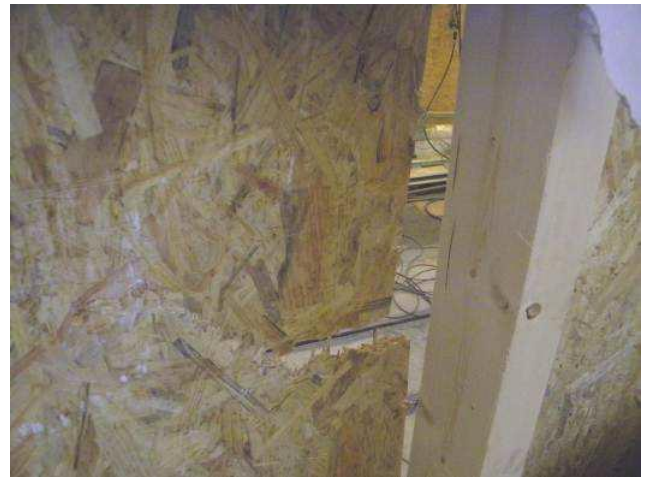
*Photo 2 : Rupture du panneau de contreventement suite à un choc à 900 J*
